Comune di Bormida

# Intervento di consolidamento del corpo stradale in frana della S.P. 15 Carcare-Bormida-Melogno alla progressiva chilometrica 17+300

Progetto definitivo - esecutivo

## REL 01 – Relazione tecnico-illustrativa

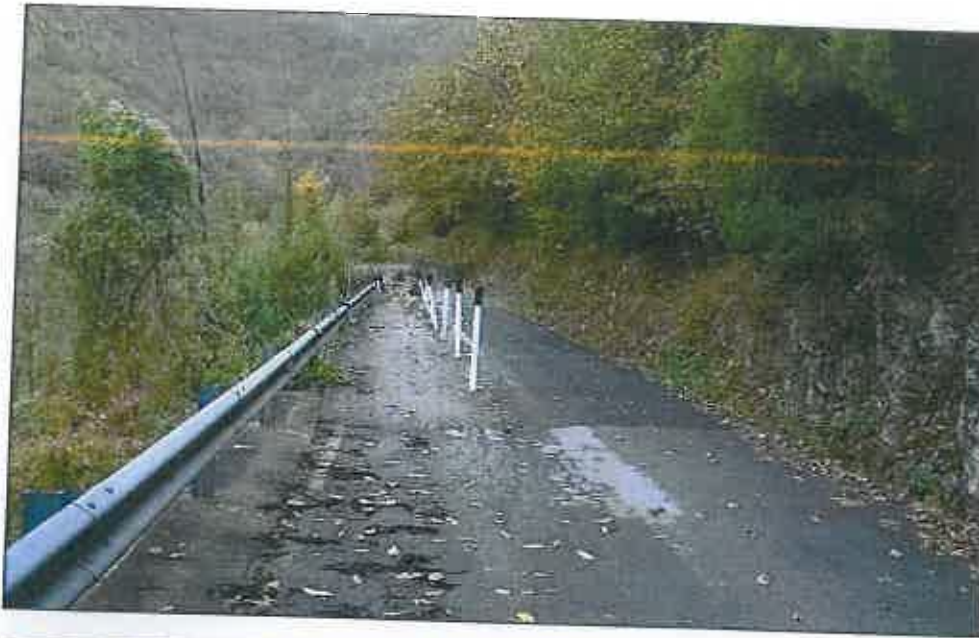
**Foto 1** - Veduta verso ovest del tratto di viabilità della S.P. 15 interessata da collasso del piano viario e oggetto delle opere di consolidamento previste a progetto. Per ragioni di sicurezza, il transito veicolare è limitato alla corsia di monte.

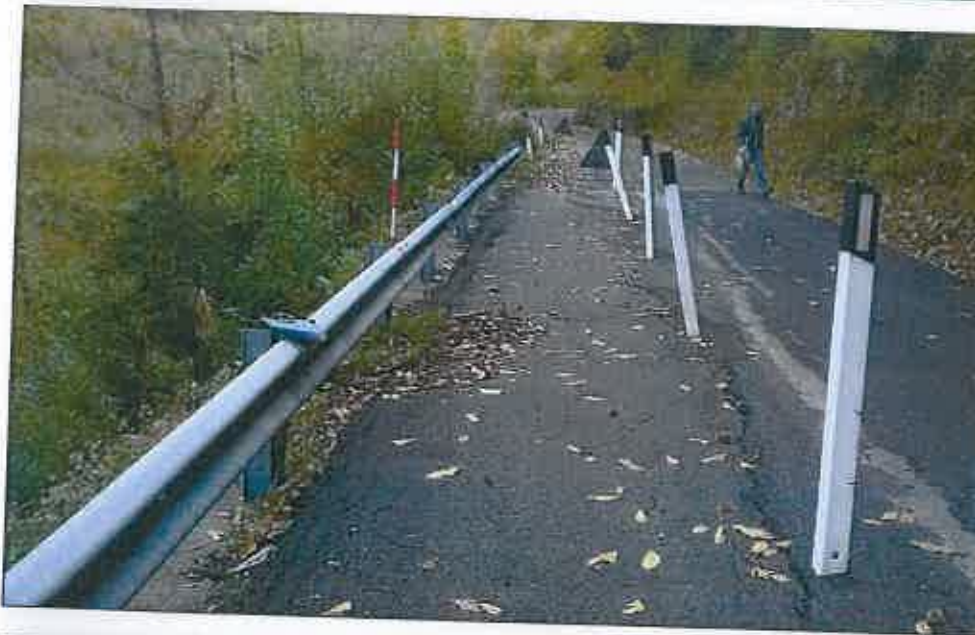
Lungo il tratto in oggetto, a circa 1.90 m dal ciglio stradale di valle e parallelamente a questo, la carreggiata risulta interessata da lesioni longitudinali del manto bituminoso, visibili per una lunghezza di circa 28 metri, verosimilmente ascrivibili al cedimento del sottofondo viario, per possibile rototraslazione del muro a gravità in pietre e calce, di contenimento della strada stessa.

**Foto 2** - Ripresa della corsia lato sinistro della S.P. 15 caratterizzata da cedimento della piattaforma stradale e formazione di lesioni di trazione, continue e di forma irregolare. È possibile osservare il ripristino della pavimentazione mediante stesa di un nuovo manto asfaltico.

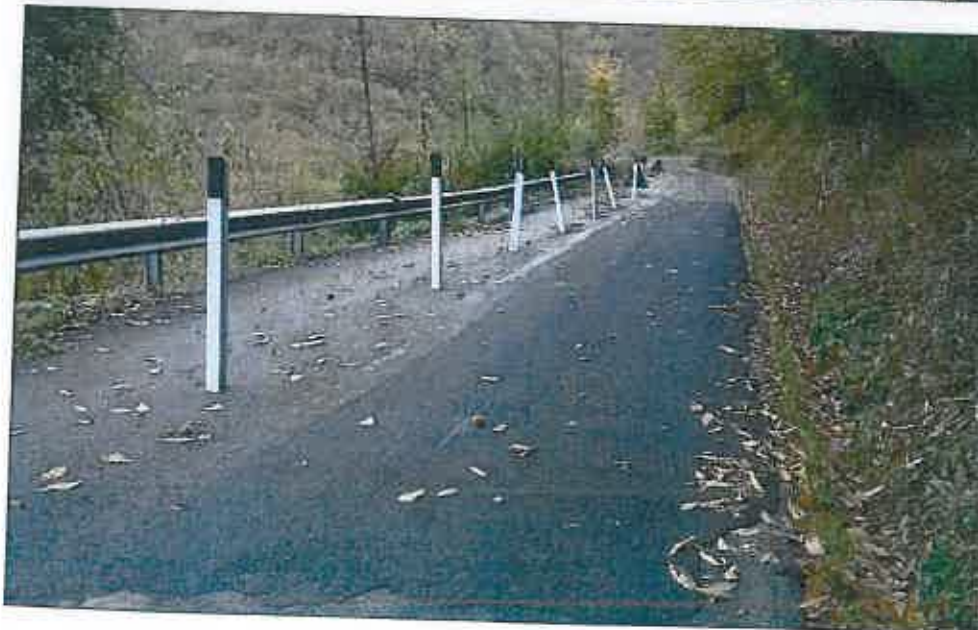
**Foto 3** - Veduta verso monte del tratto di viabilità interessato dagli interventi di consolidamento. Sulla destra è visibile la cunetta alla francese che costituisce l'unica opera d'arte con funzioni di regimentazione delle acque di scorrimento superficiale.

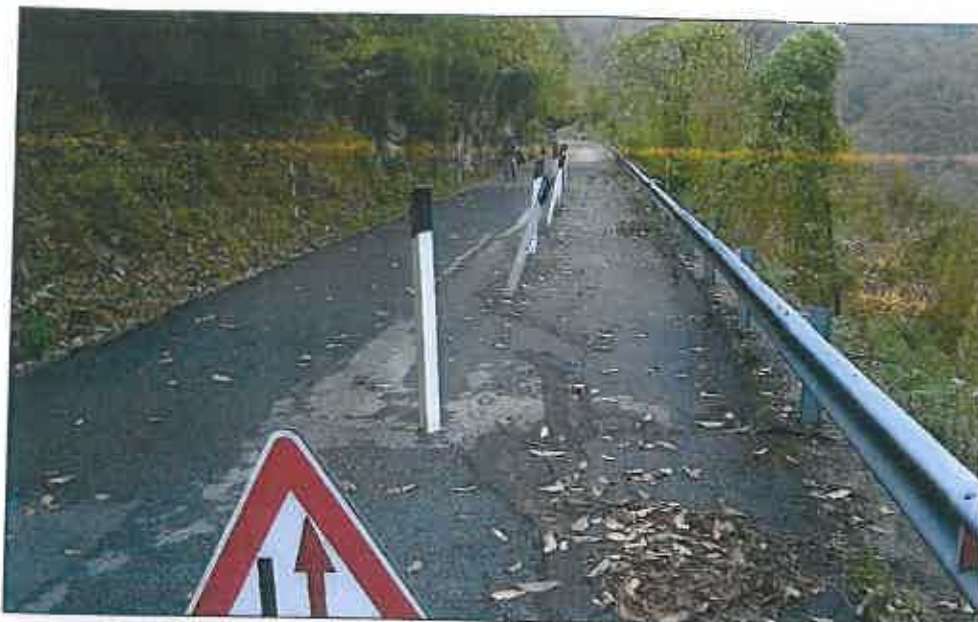
**Foto 4** - Vista verso Est, lato destro, della S.P. 15, nel tratto di studio. Oltre alla parziale compromissione del corpo stradale, si rilevano la deformazione del dispositivo di protezione laterale (guard-rail) e il restringimento della viabilità mediante il posizionamento di delimitatori fissi.

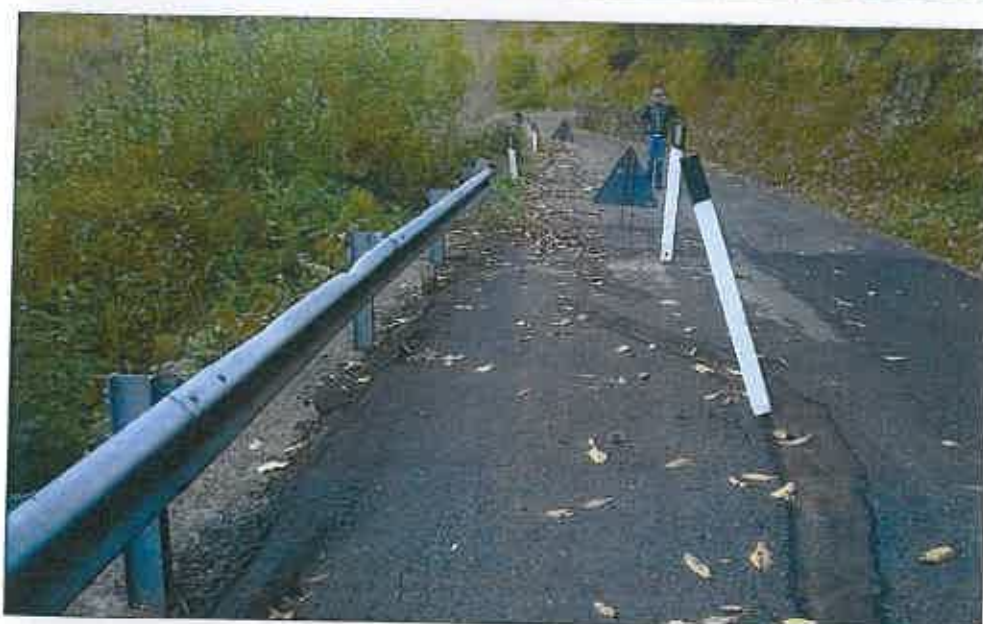
**Foto 5** - Tratto occidentale della viabilità in oggetto caratterizzata da cedimento della superficie viaria, fratture di trazione e sigillatura delle lesioni del manto asfaltico.

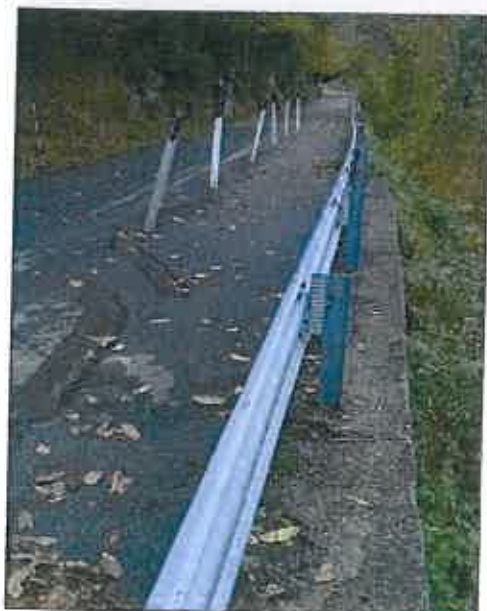
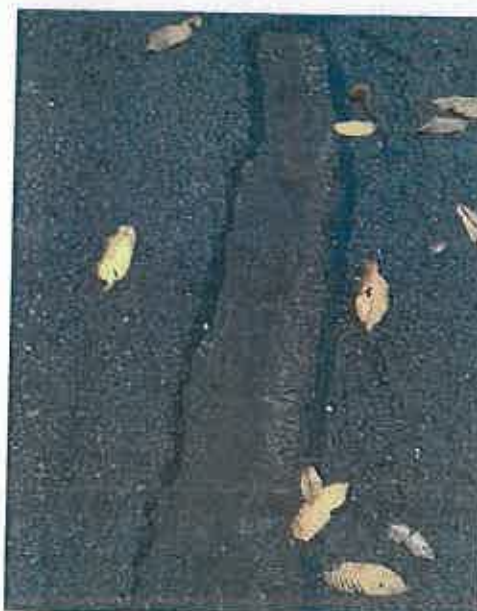
**Foto 6** - A sinistra, veduta del cordolo sommitale del muro di sottoscampa a sostegno del solido stradale e del dispositivo di protezione metallico interessato da flessione. A destra, particolare delle sigillature del piano viario finalizzate ad evitare l'infiltrazione delle acque e l'appesantimento del volume di terreno in condizioni prossime al collasso.
